なみふる

日本地震学会
広報紙

No.
89

震度7——でも 全壊率0.47%の謎

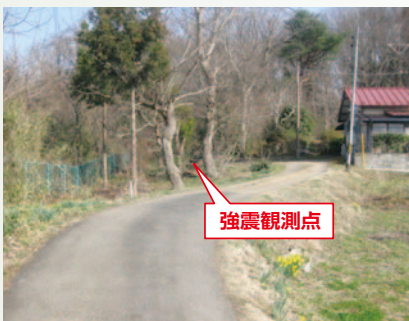
写真1 K-NET築館の脇の様子

ところが、震度6強以上を記録した地震計周辺で調査した約3,000棟のうち、全壊以上の被害を受けた建物は14棟で、被害率にするとわずかに0.47%でした。10%以上という目安には程遠く、震度7を記録した地震計周辺では、全壊した建物は1棟もありませんでした(写真1)。これは、阪神淡路大震災から16年経ち、耐震対策が進んできた成果だ、というのは大きな間違いです。東日本大震災と阪神淡路大震災では、「揺れ方」が全く違ったからです。

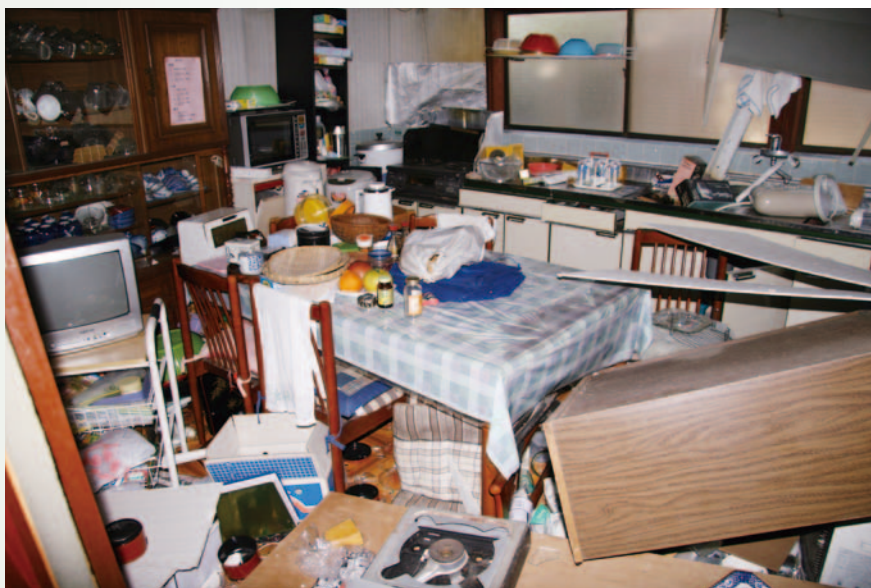
写真1 地震による室内被害の様子。

では、どんな風に対策をとればよいのでしょうか? **写真1**は2006年能登半島地震で発生した室内被害の様子です。いろいろなものが転倒、散乱している様子がわかります。しかし地震前の様子がわからないので、何が対策のポイントなのかを簡単に示すことはできません。

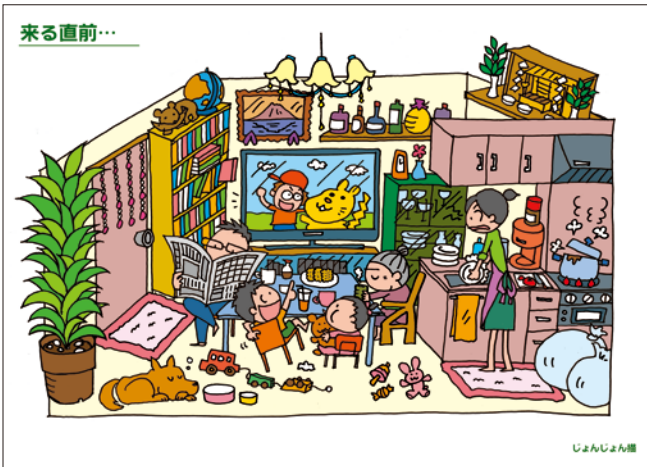
図1 揺れる前の状況。

図1は地震が起こる前の様子です。家族構成は夫婦2人、子ども2人、おばあさんの5人です。時間は休日の夕食前で居間に全員が集っています。

地震対策にあまり熱心でない家族という設定なので家具の固定などはしていません。

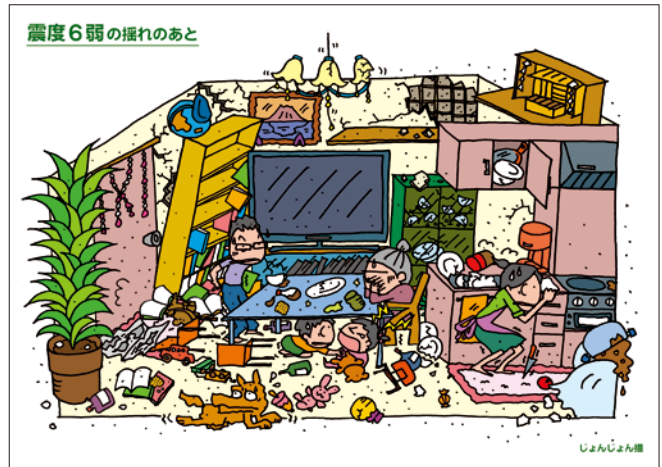
図3 震度6弱の揺れのあと

図2はこの部屋が震度5強の揺れにみまわれたあとです。棚においたものが落ち、本棚の本の一部が落下する被害がみられます。食器棚の食器も一部は落下しています。これが震度6弱となると、被害はかなり大きくなってきます(図3)。本棚は転倒し、その上の置物などは全て落下しています。キッチンでは鍋が転がり落ちました。

震度6弱を描いた図3と震度6強を描いた図4を比べると被害が格段に大きくなっているのが一目瞭然です。実際、近年の日本各地で発生した地震被害を見ると、震度6強以上で室内の被害がめだって大きくなるようです。なお、この上に震度7を描いたものがあります。興味のある方はイラストレーターたかやまみほさんのホームページをごらんください(※1)。

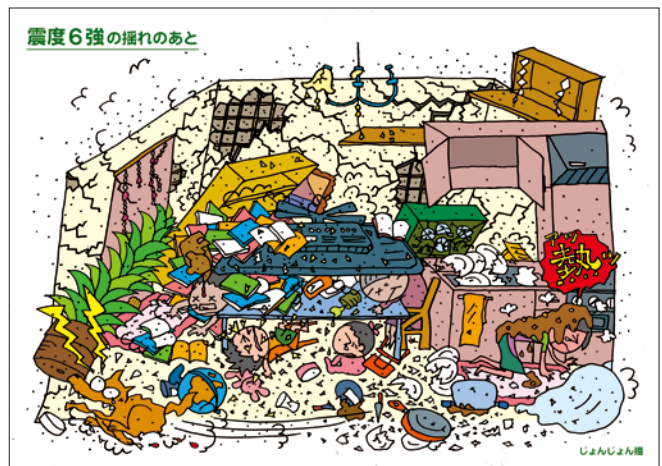
図4 震度6強の揺れのあと

図4は震度6強の揺れのあとです。棚は全て転倒し、お父さんはその下敷きになってしまいました。これでは家族を助けることは無理です。薄型テレビは転倒し、おばあさんはその下敷きになってしまいました。キッチンにいたお母さんは無理に火を消そうとして、飛んできた鍋のなかのカレーを体全体にかぶって大やけどです。さらに天袋からフライパンが落下して直撃しています。観葉植物も倒れてドアをふさいでしまいました。

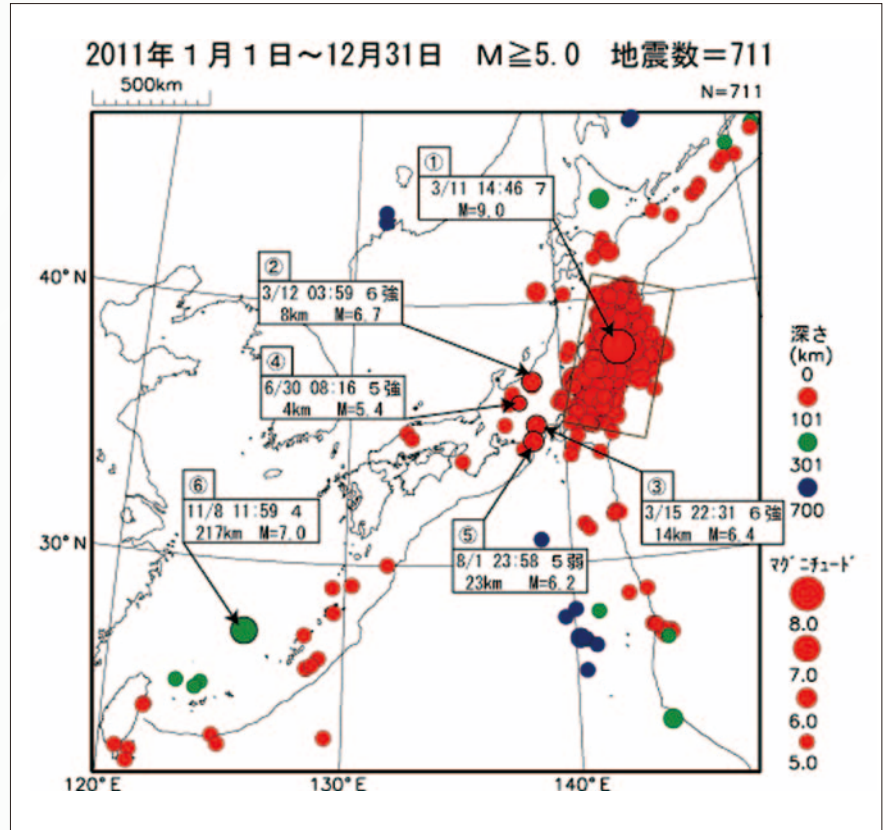
図1 2011年に日本国内及びその周辺で発生したM5.0以上の震央分布図
矩形領域は東北地方太平洋沖地震の余震域

以下にM7.0以上、津波を観測した地震、あるいは被害が大きかった地震(負傷者10人以上)を掲載します(被害の出典がないものは2012年2月14日現在の総務省消防庁による)。番号及び記号は図1の番号及び図2の記号と共通です。
